Brannen på Stenseth Terrasse

Inntrykk, vurderinger og beslutninger i den første fasen

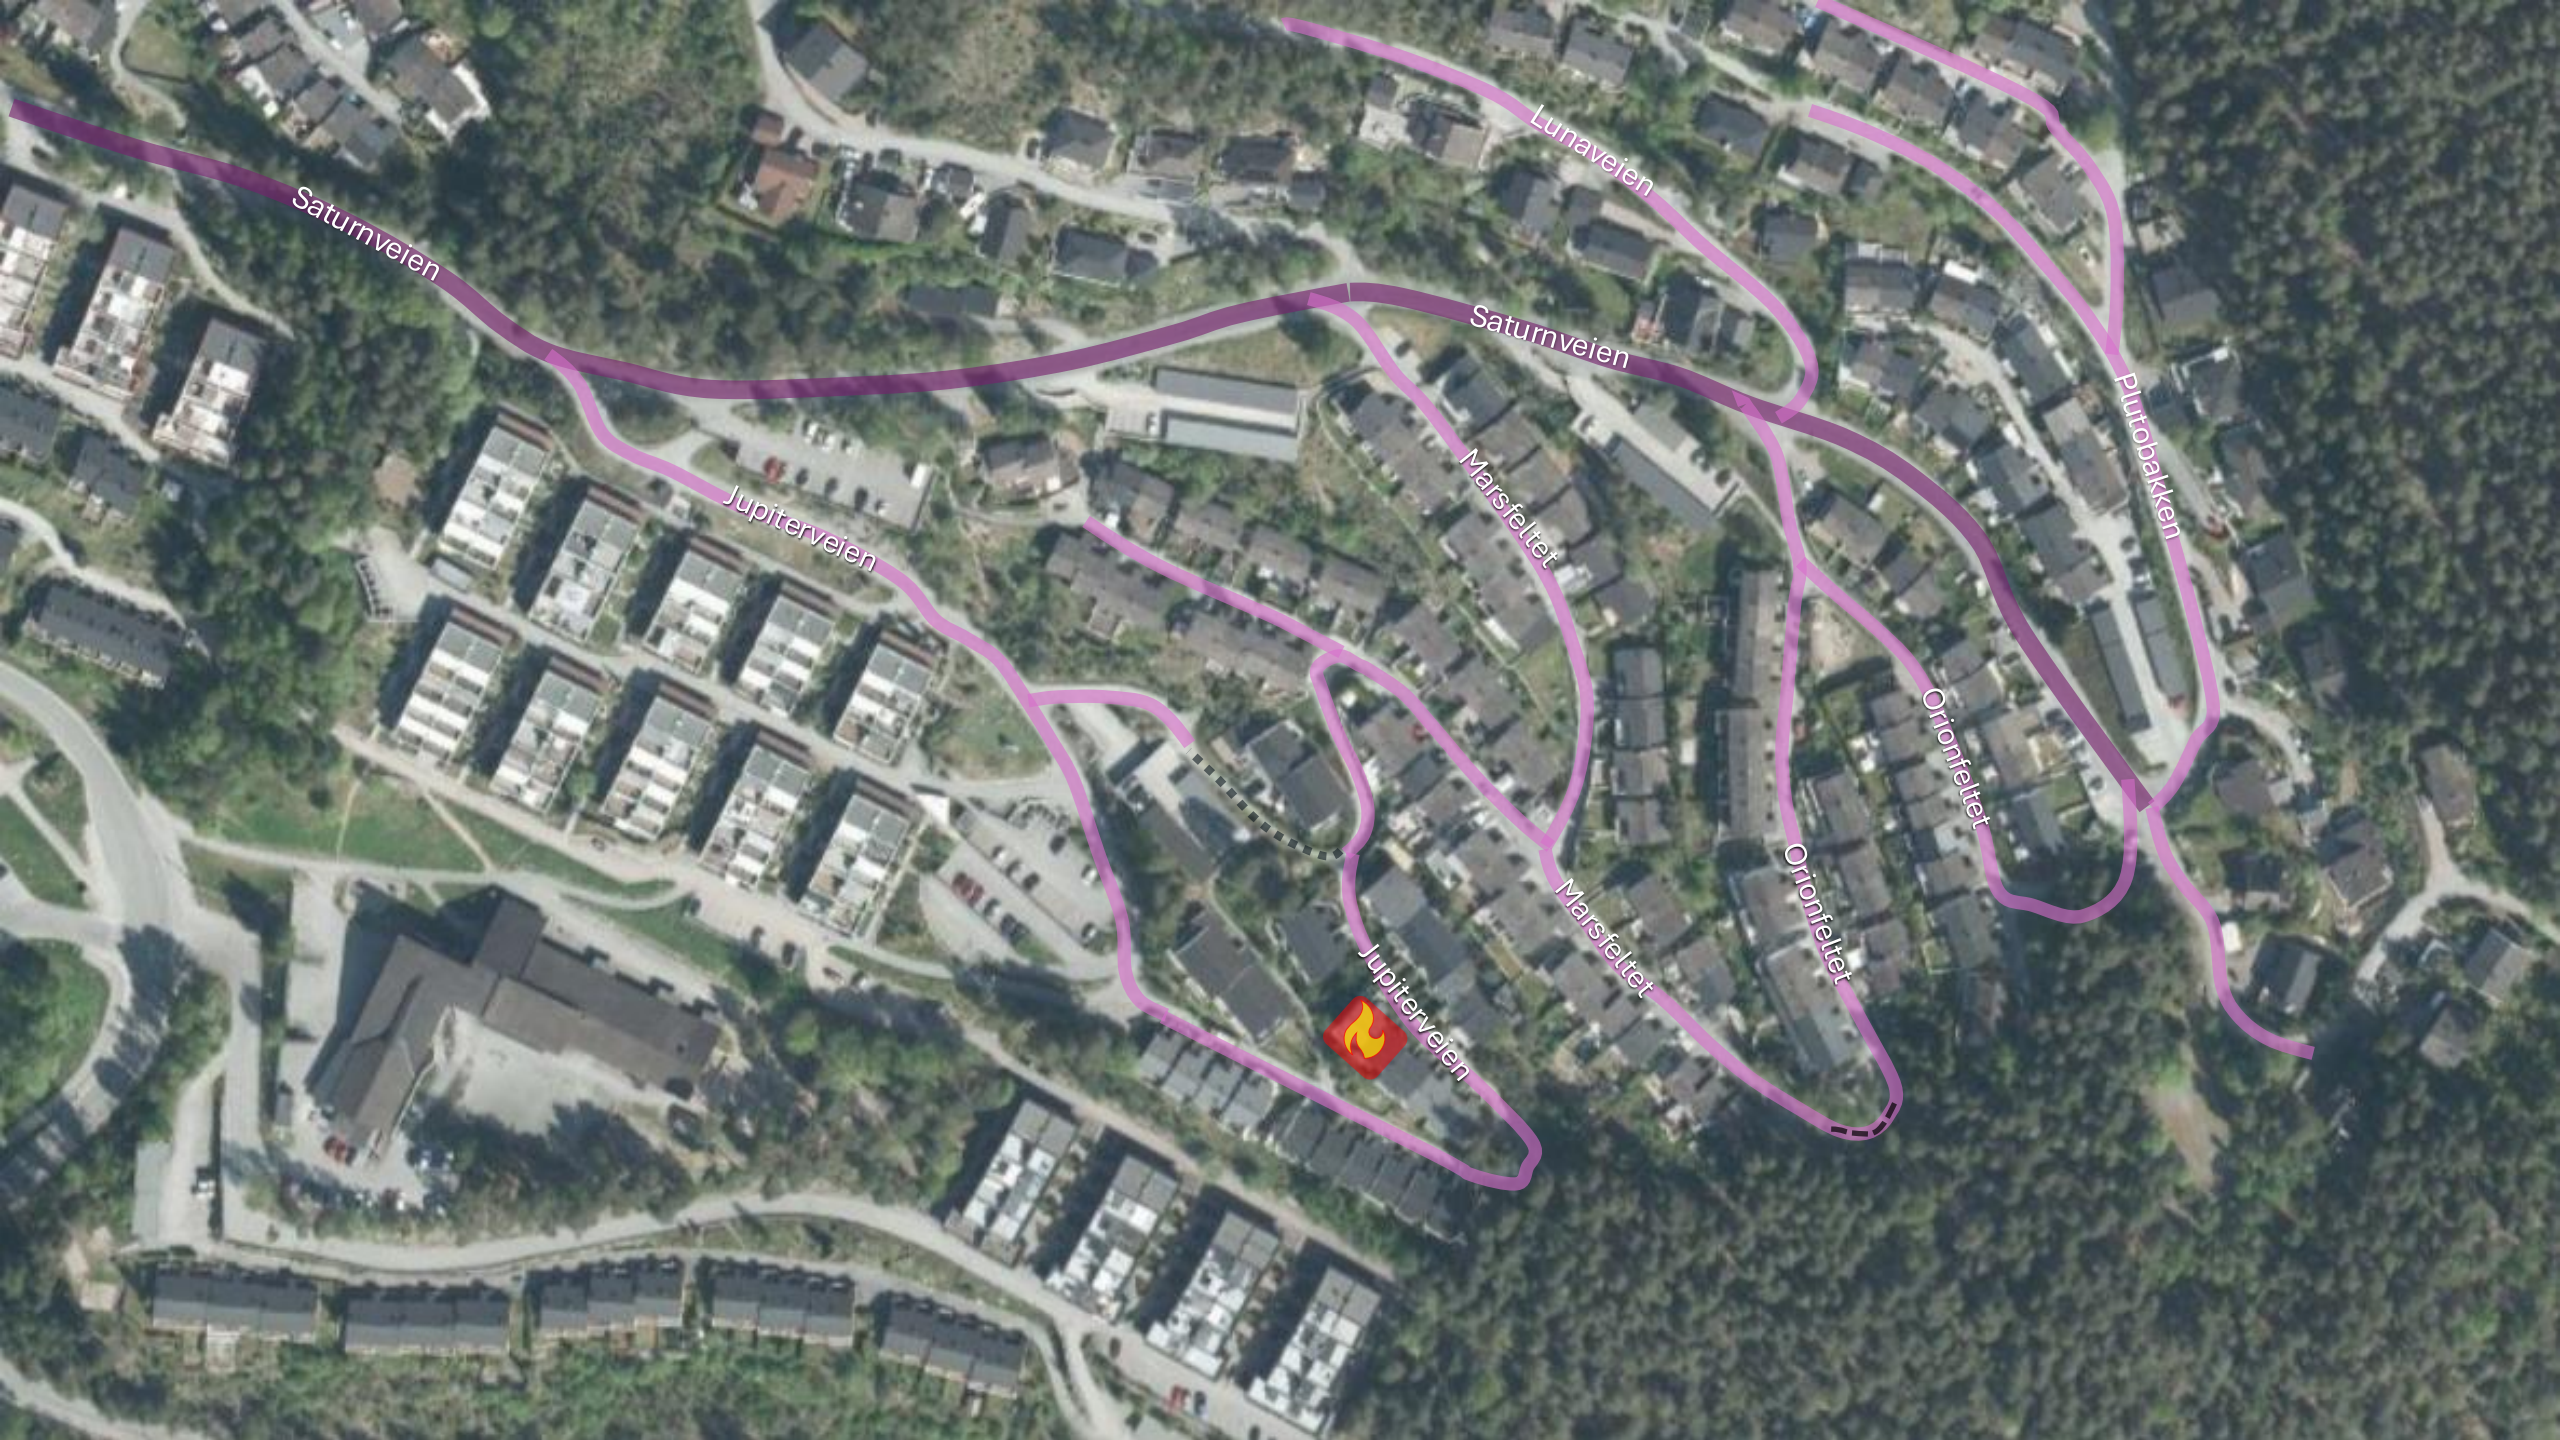
- **72** brann- og redningsressurser
- **17** forskjellige brann- og redningsvesen
- Minst **215** mannskaper
- **5** forskjellige 110-sentraler involvert
- **113** boenheter tapt
